Wasserversorgungsanlage Wassergenossenschaft Lamprechtshausen Brunnen 1 auf GP 732, KG Lamprechtshausen

Anpassung des Schutzgebietes
Tieferlegung des Brunnens (Sanierung 2016)

Gutachten

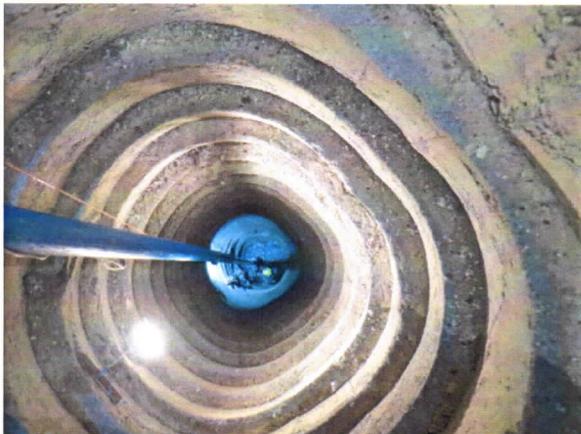
Bei den Ortsbesichtigungen im Brunnen wurde festgestellt, dass im Gurtenbrunnen nur im obersten Bereich Vernässungen erkennbar sind. Diese Vernässungen treten bis zu einer Tiefe von ca. 8 m auf. Darunter ist deutlicher Luftzug spürbar. Laut Auskunft des Wassermeisters hängt die Luftzugsrichtung von der Wettersituation an der Oberfläche ab.

Die Tatsache, dass aus dem Brunnen starker Luftzug festgestellt wurde ist darauf zurückzuführen, dass im oberen Bereich des Brunnens eine luft- und damit auch wasserundurchlässige Deckschicht (Würm Grundmoräne) vorhanden ist. Die Luftzugsrichtung ist von der barometrischen Entwicklung an der Oberfläche (Hoch- Tiefdruck) sowie der Änderung des Wasserspiegels im Grundwasser (steigender oder sinkender Wasserspiegel) abhängig.

Foto: Brunnen mit dem ursprünglichem Profil, Foto W. Gadermayr

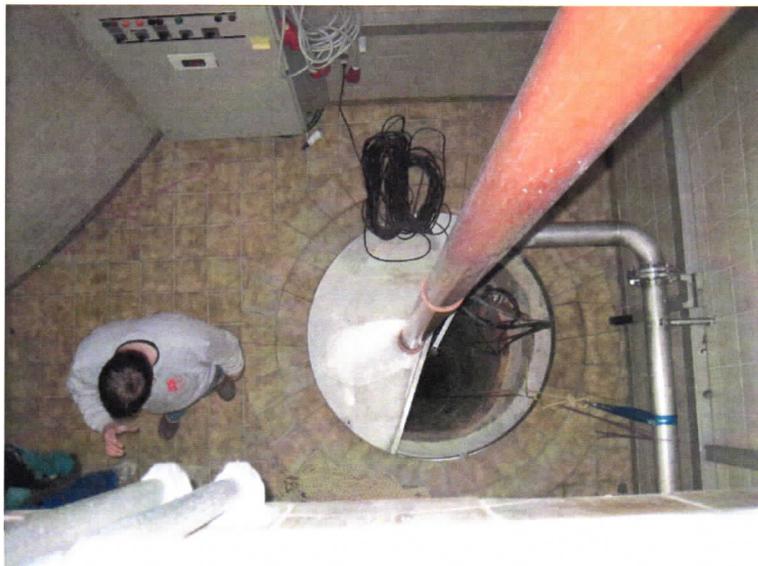
Der Brunnen ist mit einer Edelstahl- Blechabdeckung abgedeckt und liegt im Hochbehältergebäude. Die Bleckkranzoberkante liegt auf einer Seehöhe von **472,81 m ü.A.** (Bezug Höhenangabe Hydrologische Untersuchungsstelle Salzburg GZ B034/1/2/85 vom 26.09.1985; Fußbodenoberkante 472,55 m ü.A.). Die Geländeoberkante befindet sich auf ca. 475,3 m ü.A.

Abb. 6: Brunnenabdeckung Wassergenossenschaft Lamprechtshausen.

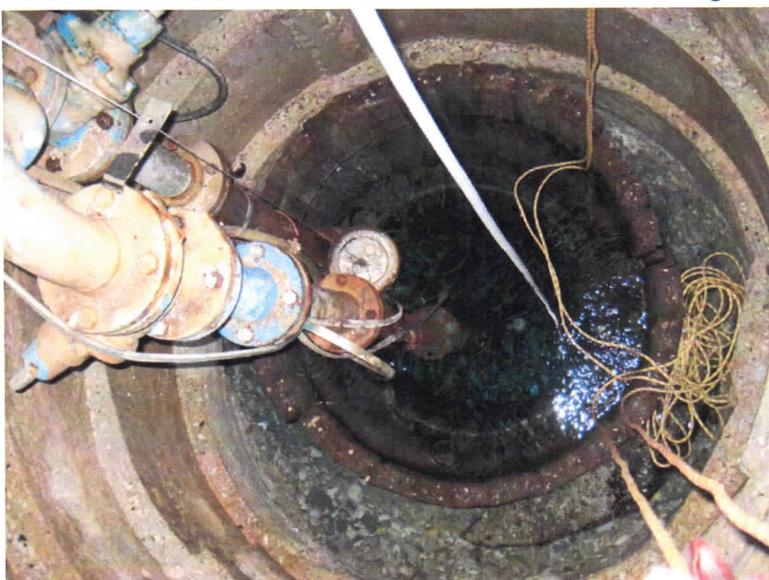
Foto: Altes Holzfass im Brunnen vor der Sanierung.

Die Arbeiten umfassten den Ausbau der eingebauten UW Pumpe samt der stark gealterten Steigleitung sowie der Ausbau des an der Schachtsohle eingebauten Eichenfasses und eine anschließende Tieferlegung des Brunnens.

Durch die Sanierung des Brunnens erfolgte eine Tieferlegung des Brunnens um insgesamt 1,7 m, wobei im Zuge der Sanierung nicht für Trinkwasser geeignete Bauteile (Eichenfass) entfernt und die Steigleitung erneuert wurde. Die Fördereinrichtung wurde mit der gleichen Förderleistung wie die bestehende mit einer Pumpmenge von je 7,6 l/s eingebaut. Damit ist die qualitative und quantitative Versorgungssicherheit der Wassergenossenschaft erhöht.

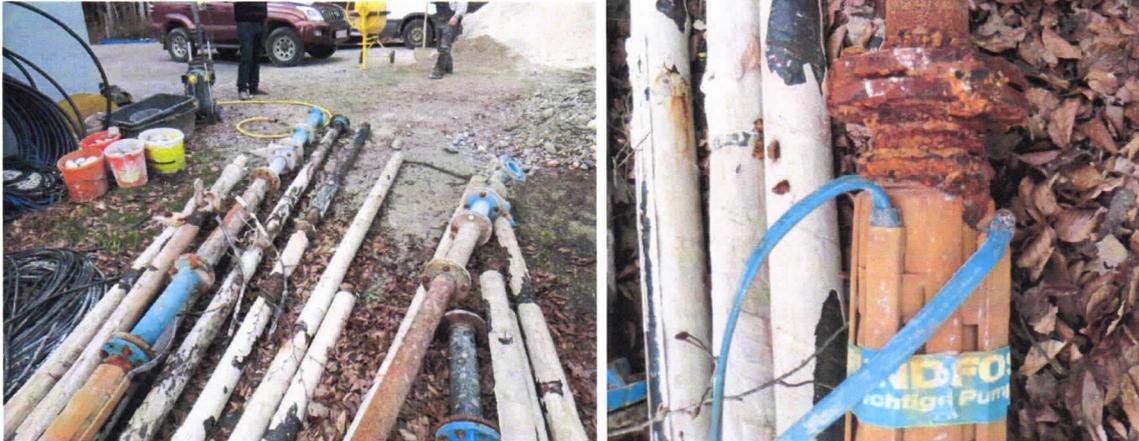
Foto: Ausgebaute Steigleitung, die Rohre zeigten massive Außenablagerungen von Calcit (Verkrustungen) und an den UW Pumpen wurden Limonitverkrustungen festgestellt.

Nach der Fertigstellung der Brunnenvertiefung wurden zwei UW Pumpen, Typ Grundfos SP 30-13 RP3 6" 3*380-415/50 mit einer Leistung von je 11 kW mit einem Kühlschutzmantel eingebaut.

Die beiden Pumpen fördern alternierend in die neue Edelstahlsteigleitung, DN 80 mm PN 16, welche baugleich in die bestehende Fülleitung zum Hochbehälter eingebunden wurde.

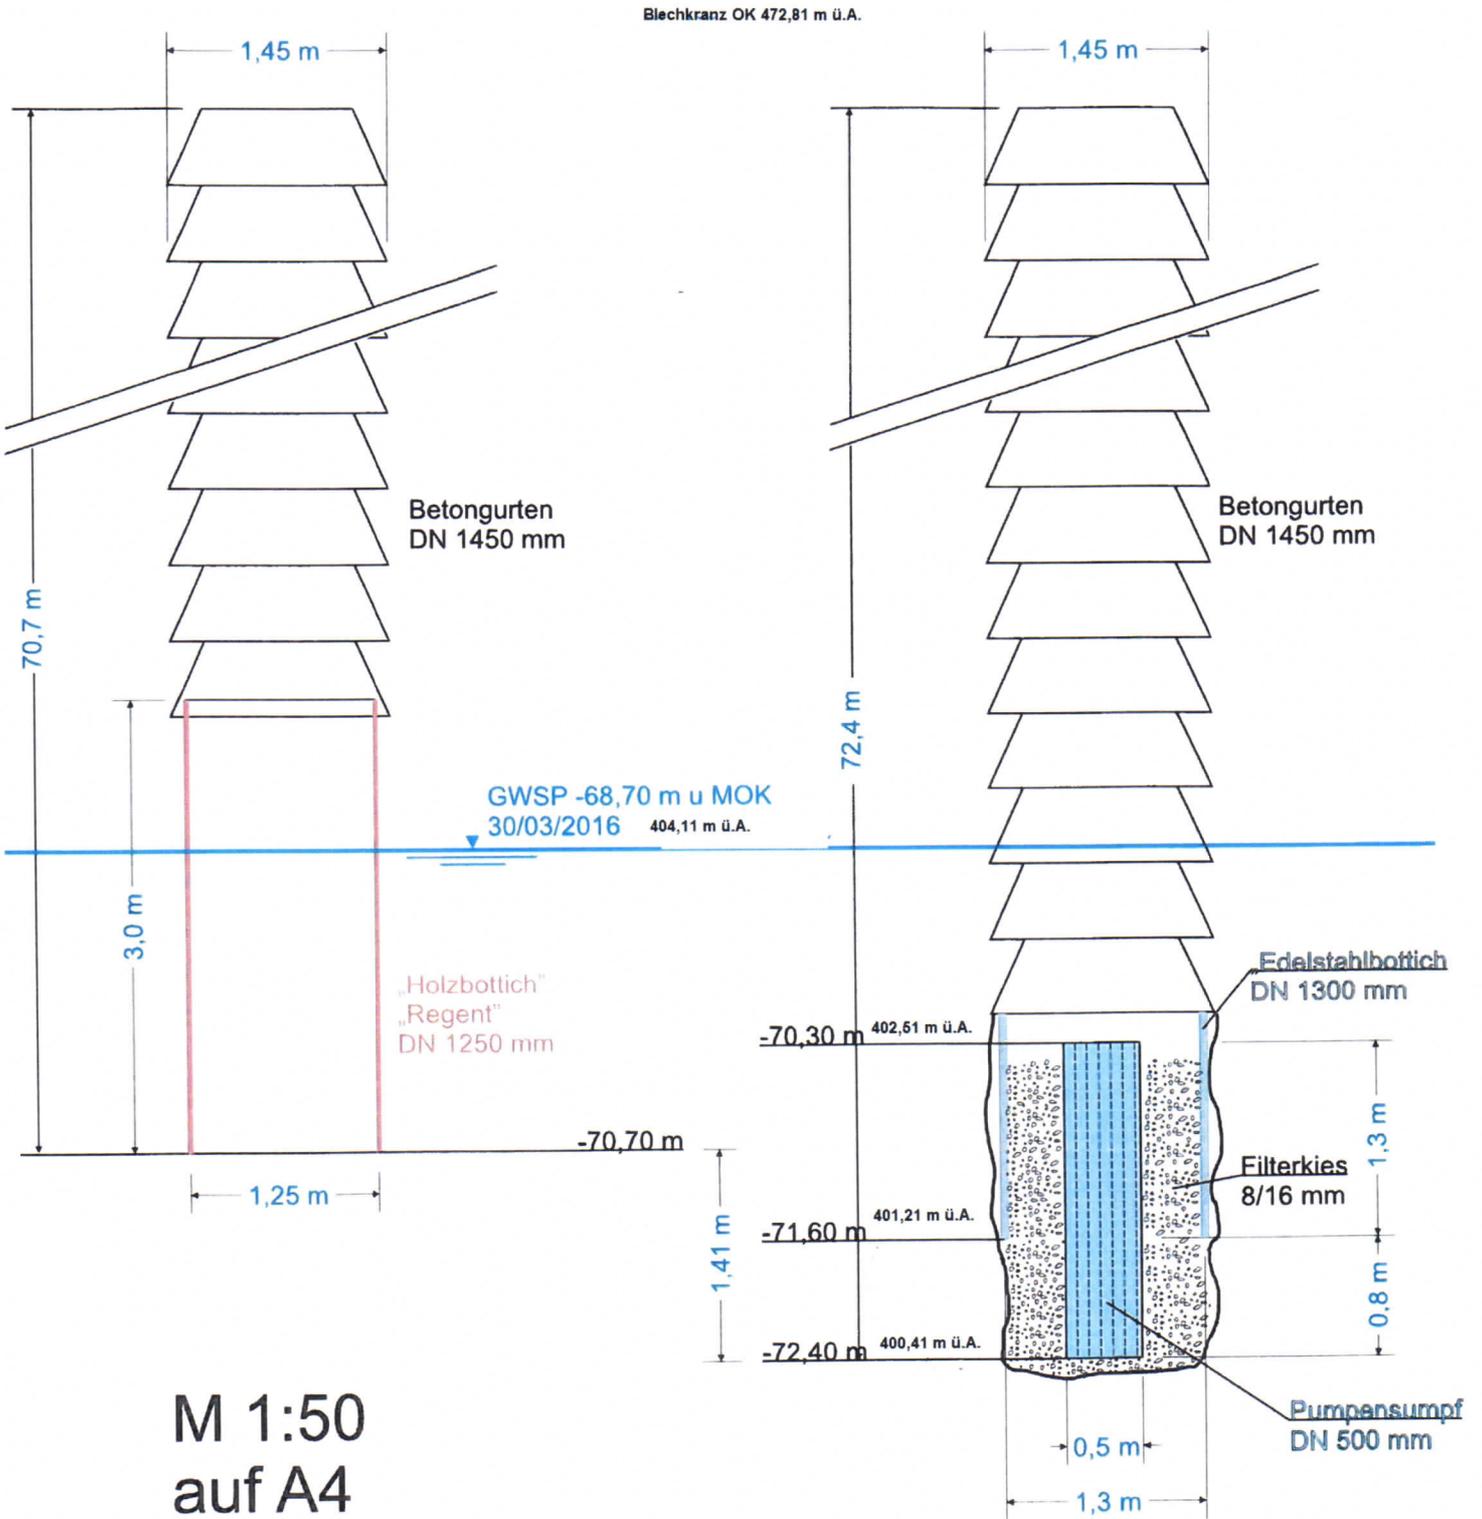
Abb.1: Ausführung der Tieferlegung und Gegenüberstellung des ursprünglichen Bestandes; nach den Ausführungsunterlagen von W. Hönegger und W. Whedner gezeichnet; M 1:50.

Im Anschluss erfolgte die Tieferlegung des Brunnens, wobei die Sohle von -70,70 m um insgesamt 1,7 m tiefer gelegt wurde und somit eine neue Endteufe von -72,4 m gemessen wurde.

Im oberen Teil des ausgebauten Holzfassens wurden die Betongurten verlängert, deren Unterkante bei -69,5 m (MOK) liegt. Anschließend wurde ein 1,5 m tiefer, perforierter Edelstahlkorb, Ø 1,3 m als Filter- und Stützkörper eingebaut. Im untersten Teil wurde ein perforierter Edelstahl- Pumpensumpf Ø 500 mm mit einer Länge von 2,1 m eingebaut und mit Filterkies 8/16 mm (Quarzfilterkies) hinterfüllt. An der Sohle wurde eine 10 cm mächtige Kiesschüttung eingebaut.

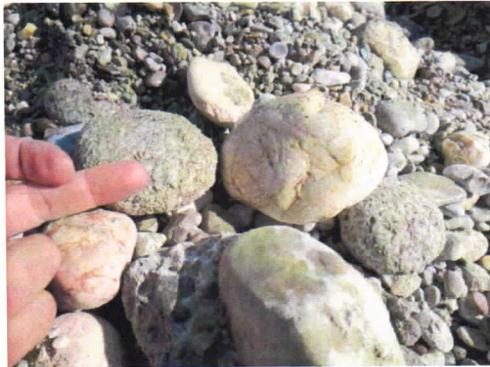
Die freigelegten Komponenten aus Granitgneis waren teilweise vermorscht, die Komponenten mit karbonatischem Anteil (Kalkmarmor, Kalke und Gosaukonglomerate) waren durch den fluviatilen Einfluss glatt.

Foto: Ausgegrabene Komponenten, seitlich die „vermorschten“ Granitgneise.

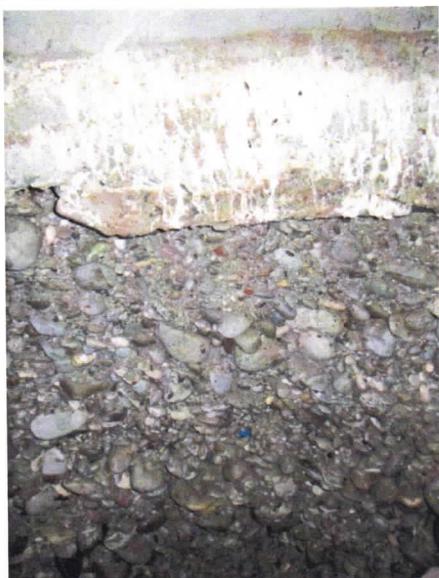
Foto: Aufschluss im Brunnen vor den Betonarbeiten, Foto Walter Wendtner.

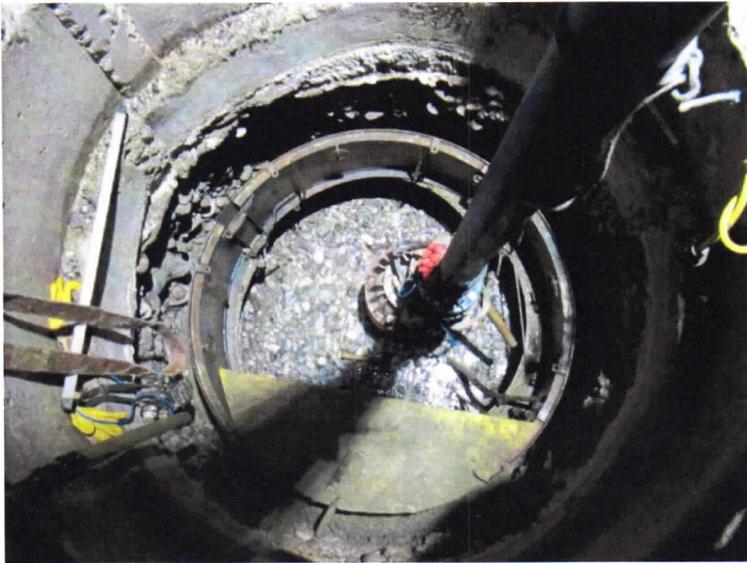
Fotos: Brunnensohle und Einbau der Schalung vor den Betonarbeiten, Foto: Walter Wendtner
