*Eine große Herausforderung war die Sanierung vom Gurtenbrunnen Lamprechtshausen, der im Jahr 2016 durch Trockenheit ausgefallen ist.*

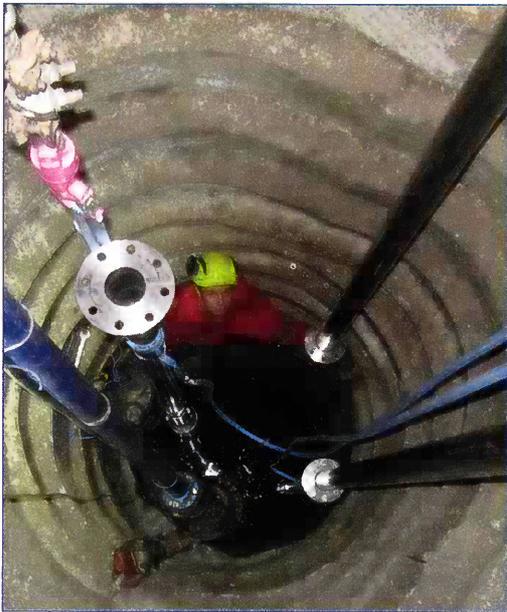
*Oben: Gasmessung durch Brunnenbauer Christian. Unten: Einbau der Pumpen auf 80 m Endteufe.*

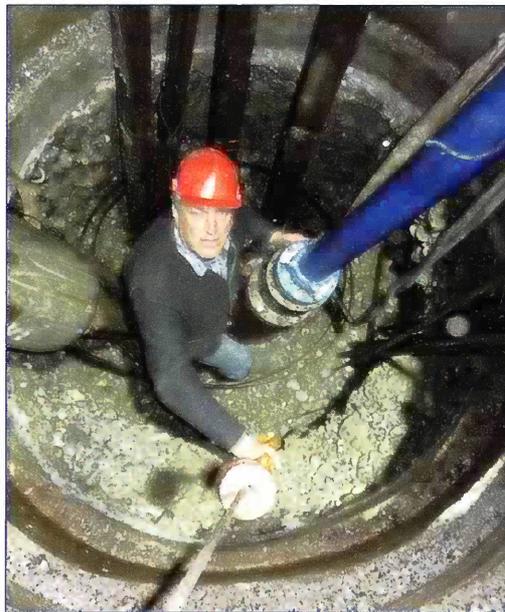
*Kontrolle durch den Chef während der Sanierung in Lamprechtshausen.*
